Informe técnico

Objeto de obra SEDE DE FEDERACION DE RADIOAFICIONADOS DE CUBA	Dirección de la obra Avenida Paseo, No. 611, e/ 25 y27, Vedado. Plaza de la Revolución. La Habana.
--	---

INFORME TECNICO-01

25 de julio de 2025

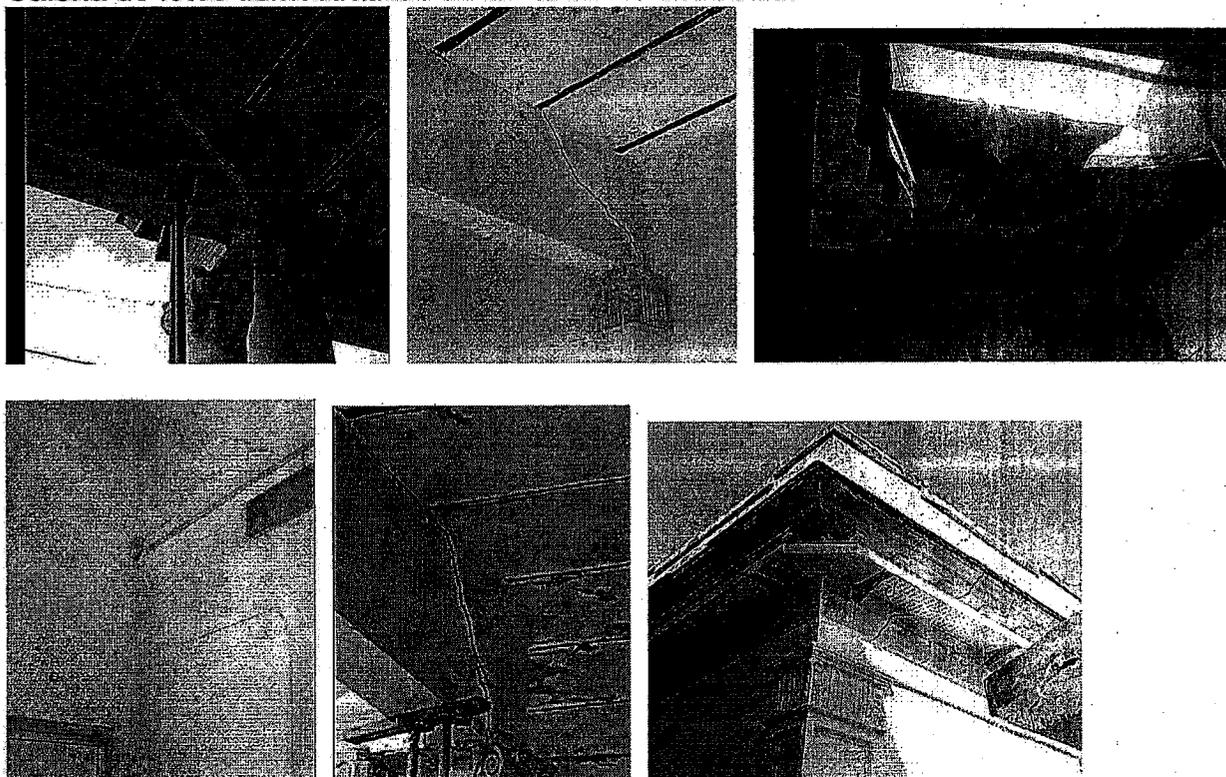
Galería de fotos demostrativas de los daños estructurales

1. Fallo a cortante de la viga principal de fachada.
2. Fallo a cortante de muros de carga y cerramientos (grietas inclinadas), presumiblemente por socavamiento local de la cimentación.
3. Desprendimientos parciales del recubrimiento en los apoyos de la cubierta de "viga y losa".
4. Grietas en pretilas de cubierta, con alta probabilidad de desprendimiento de los mismos.
5. Colapso total de la cubierta de "viga y losa" en algunos locales, debido al fallo a cortante por pérdida de la sección del alma de las vigas de acero.
6. Abofamiento en pisos, presumiblemente por la misma causa indicada en el punto 2.

Sobre la base de la inspección realizada, se considera que el estado de la estructura del edificio es inestable y poco segura, con alta probabilidad de ocurrencia de nuevos colapsos parciales de la cubierta, que pudieran arrastrar a locales y muros de carga adyacentes, y provocar la pérdida de vidas humanas si la edificación se encuentra en uso.

El sistema de "viga y losa", con más de un siglo de uso, ha superado ampliamente su periodo de vida útil. Es conocido que sus fallos estructurales son súbitos, sin previo aviso, por lo que son una grave amenaza para la vida humana. Ver la galería d fotos.

La edificación debe de ser cerrada inmediatamente, y no permitirse el ingreso a la misma de personas, ni la realización de ningún tipo de actividad bajo su cubierta. El edificio pudiera ser reparado, si así lo decidiera la entidad propietaria del inmueble, mediante una intervención o reparación capital, previa evaluación técnica integral de una entidad especializada y la elaboración del proyecto estructural correspondiente.
